**Inventário de Identificação dos Reservatórios da CEDAE**

Denominação: **Reservatório de Rio D'Ouro.**

Localização: **Rio D'Ouro**

Estado de conservação:  
**Regular**

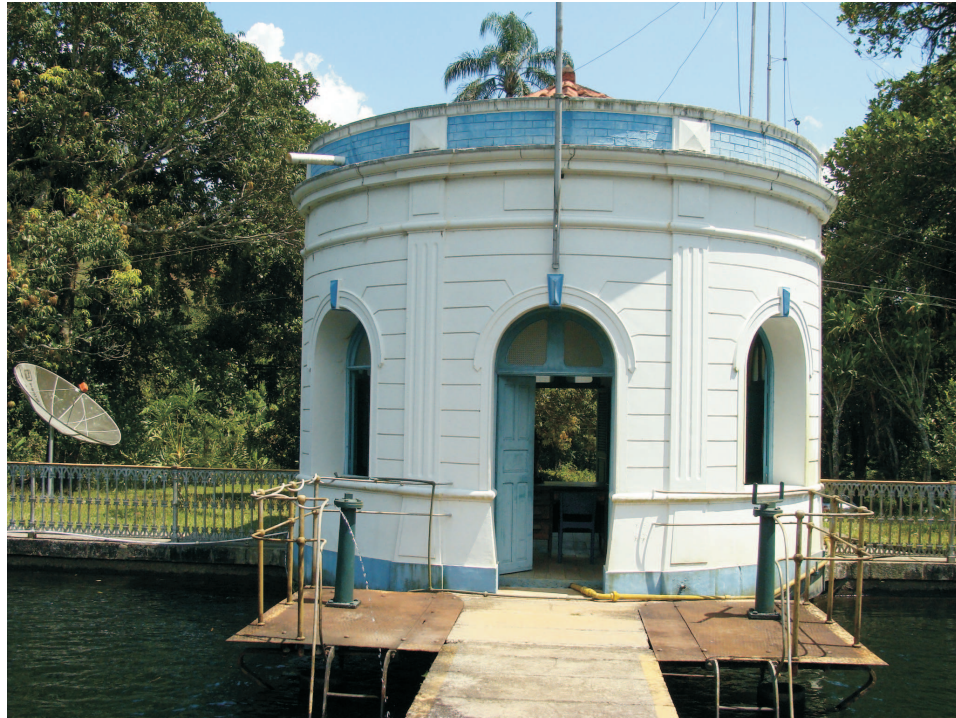
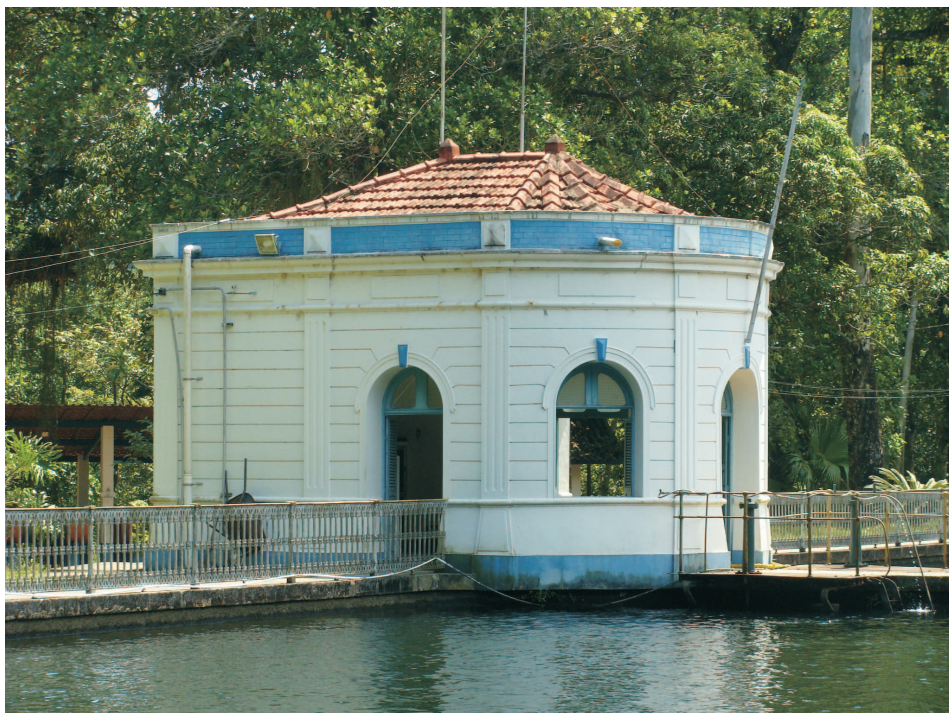
**Pavilhão de Manobras** – O pavilhão de manobras encontra-se em estado razoável de conservação. A pintura das paredes internas está em bom estado, mas a pintura das paredes externas e das esquadrias apresenta-se um pouco envelhecida. Há problemas no sistema de esgotamento das águas pluviais do

telhado. Foram instalados um tubo de queda externo e um buzinode (cano para dar vazão à saída de água da calha), ambos em PVC, denotando haver algum entupimento no tubo de queda original, que normalmente é em metal, sendo embutido ou externo.

Pavilhão de manobras. Foto Roberto Anderson 2012.

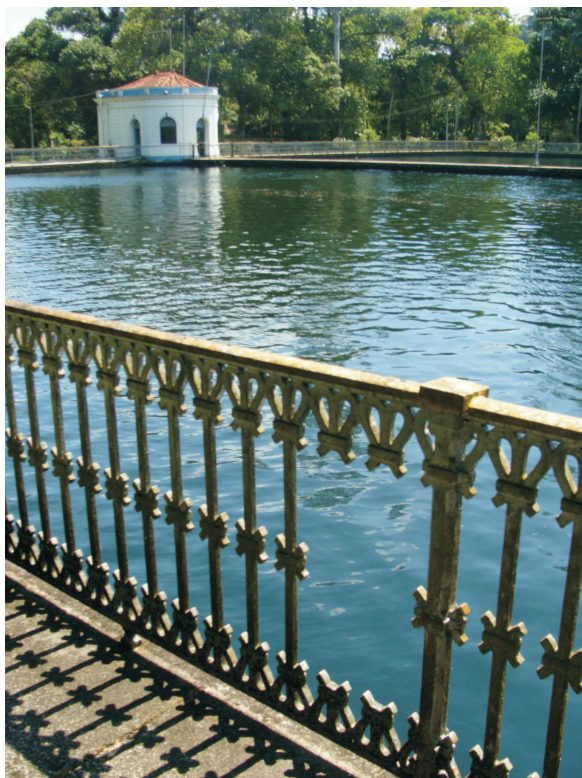
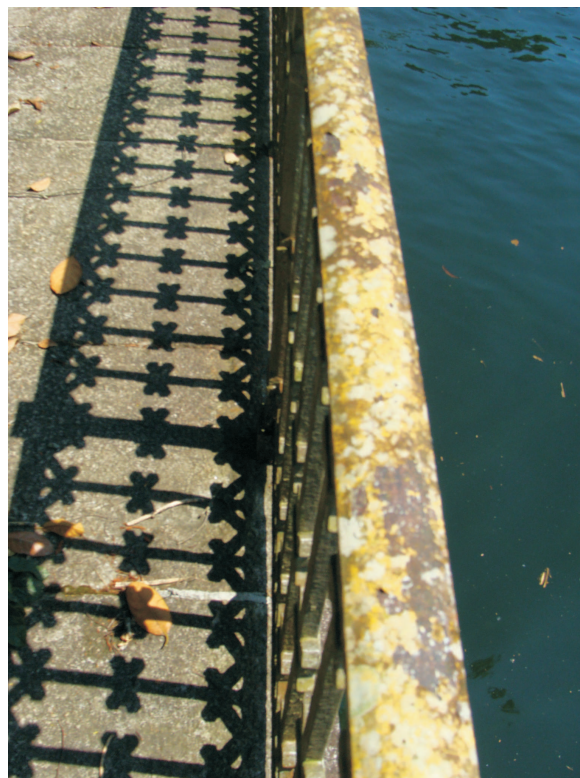
**Gradil do Reservatório** – O gradil do reservatório apresenta pintura já gasta e uma lacuna que necessita ser reposta.

Gradil de ferro do reservatório. Foto Roberto Anderson 2012.

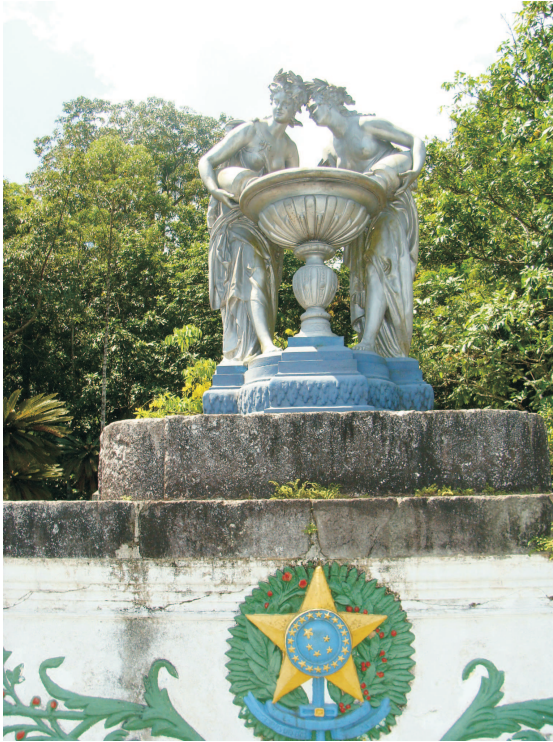
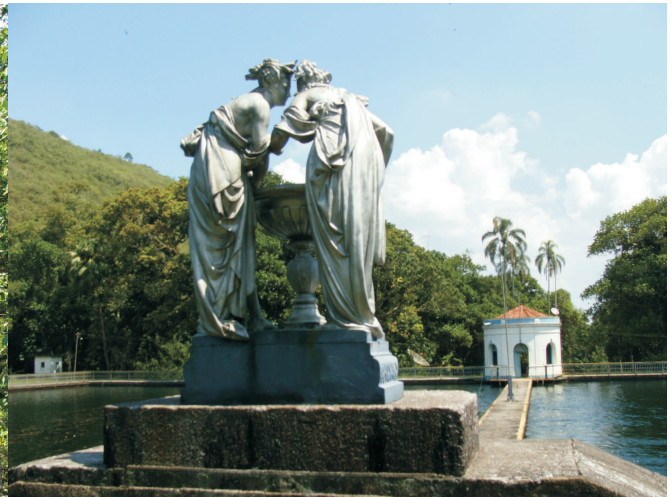
**Escultura “Ninfas na Fonte”** – A escultura, em ferro fundido está pintada na cor prata, o que não corresponde ao tipo de cor indicada para este gênero de obra artística. A tinta encontra-se um pouco descascada e as diversas camadas já aplicadas escondem um pouco os detalhes da obra. Além disso, a última aplicação de tinta deixou marcas de escorrimento do excesso de tinta pela superfície da escultura. Não está em funcionamento o sistema de jorro de água dos vasos das ninfas. Assim, há água de chuva acumulada na bacia da fonte, com risco de criação de larvas de mosquito, especialmente da dengue. A bacia apresenta corrosão da tinta de revestimento interno. A base trapezoidal onde se assenta a escultura apresenta rachaduras.

Escultura «Ninfas na Fonte». Foto Roberto Anderson 2012.

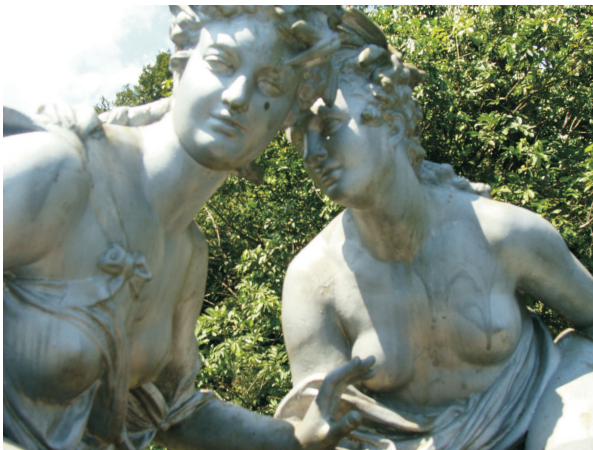
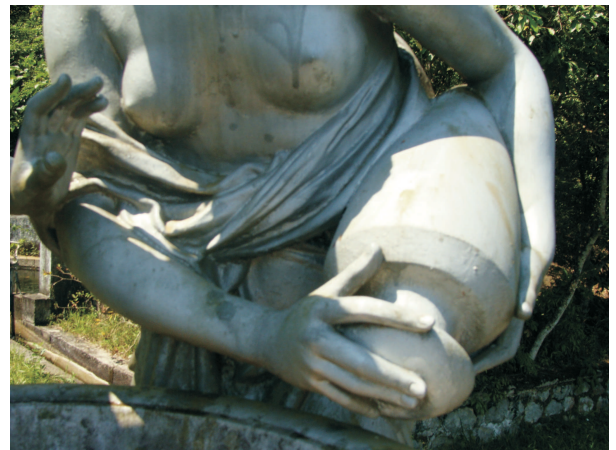
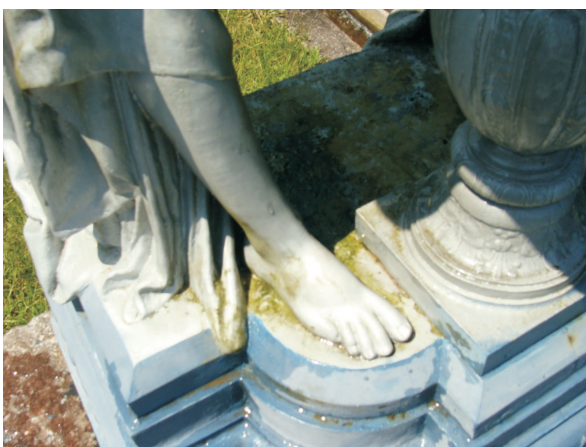
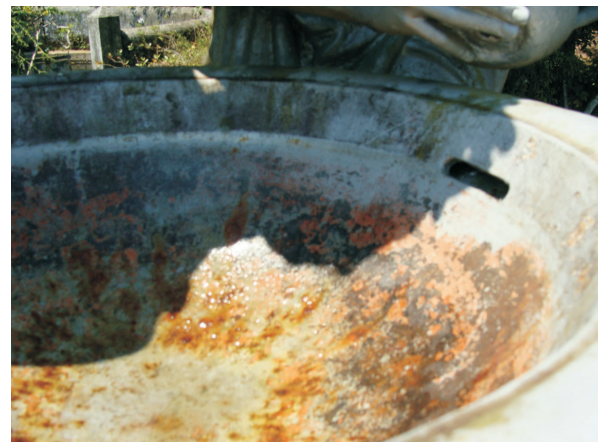
Fonte «Ninfas na Fonte» - detalhes e bacia com corrosão. Foto Roberto Anderson 2012.
