**Inventário de Identificação dos Reservatórios da CEDAE**

Denominação: **Reservatório do Morro da Reunião ou do Tanque.**

Época da construção / Inauguração:  
**1925.**

Estado de conservação:  
**ruim**

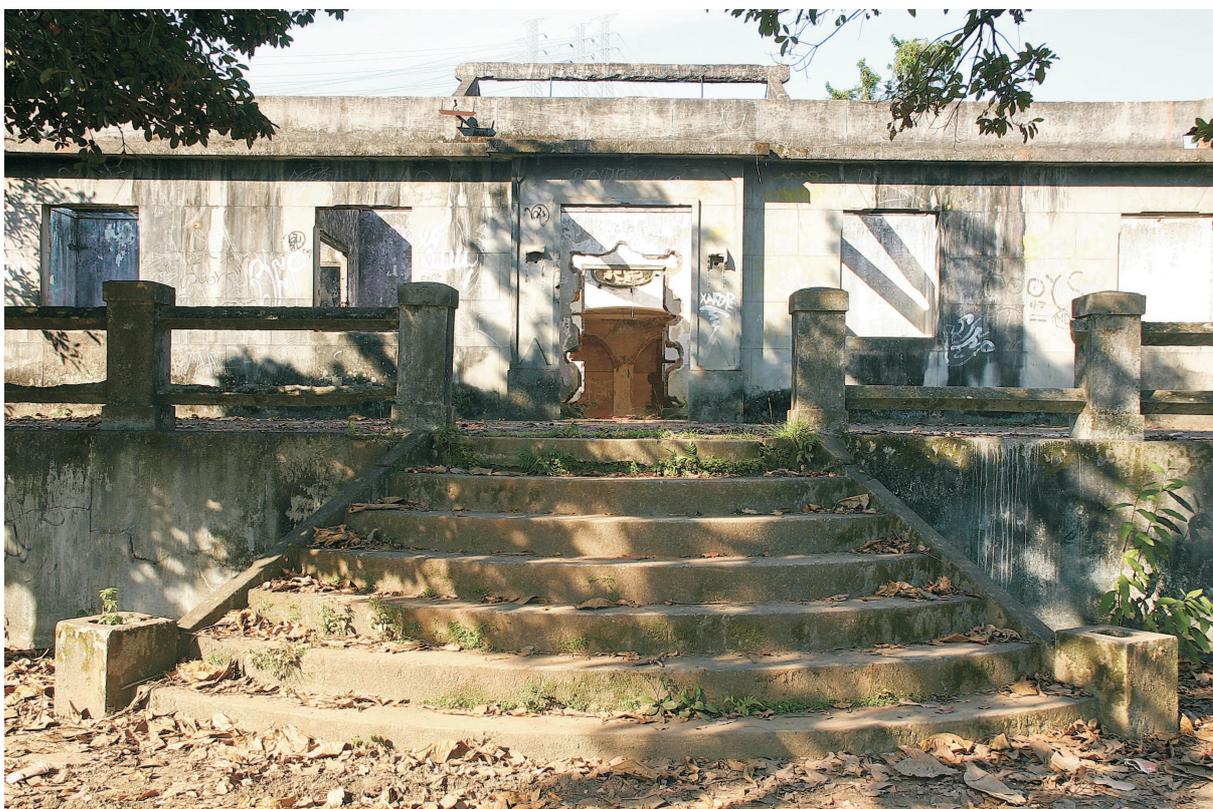
A casa do encarregado está totalmente abandonada, o telhado desapareceu, as esquadrias foram arrancadas, assim com o parquet que revestia os pisos.

Casa do encarregado. 08/2006.

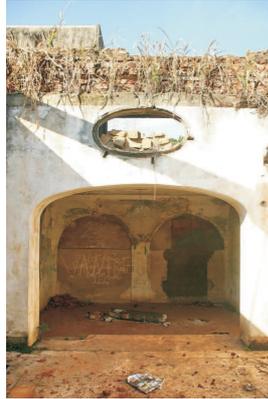
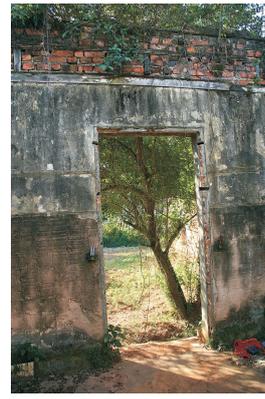
Porta e janela do quarto sem esquadrias. 08/2006.

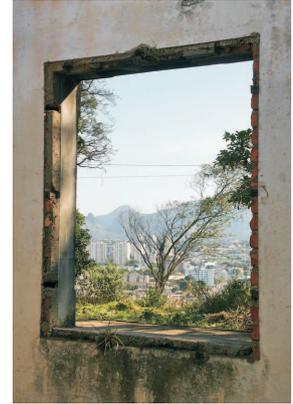
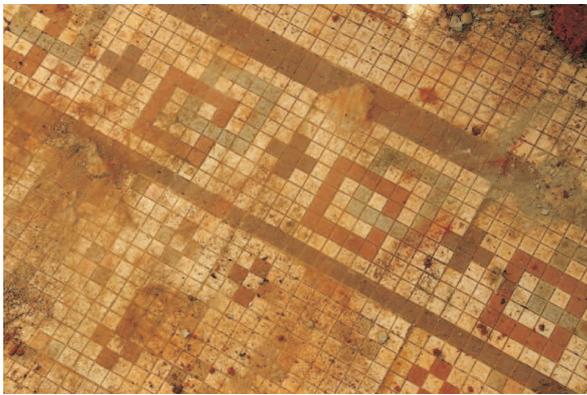
Detalhe do piso da sala dos fundos. 08/2006.

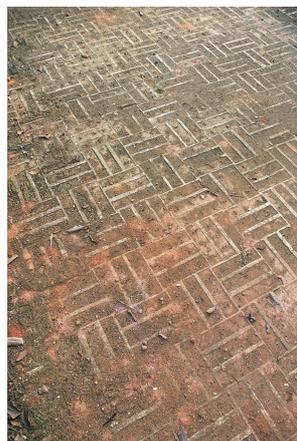
marcas do parquet 08/2006.

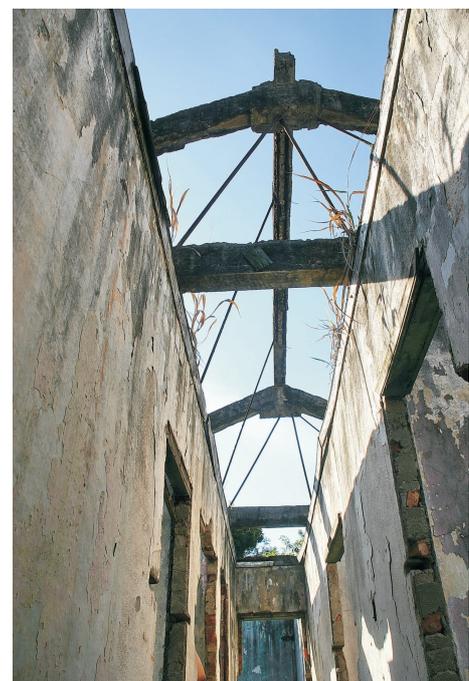
estrutura de cobertura sobre o corredor transversal da casa do encarregado. 08/2006.
