Inventário de Identificação dos Reservatórios da CEDAE

Denominação: **Caixa Velha da Tijuca.**

Localização: **Estrada Velha da Tijuca 1170, Alto da Boa Vista.** Município: **Rio de Janeiro**

Estado de conservação:
ruim

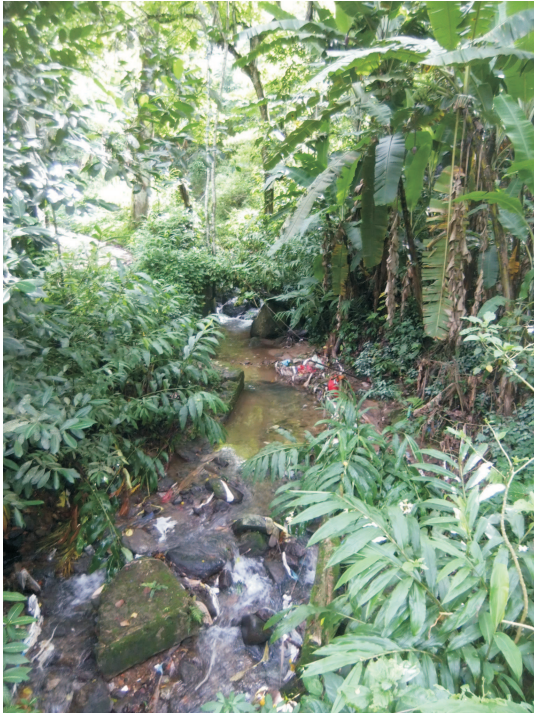
Rio Maracanã com lixo- 2013

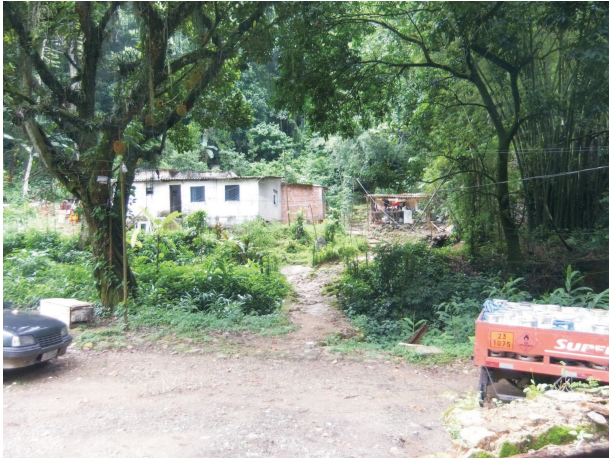
Casas em construção em área próxima ao açude - 2013

Antes das casas 5 e 6 há uma clareira com várias casas, onde se percebe a continuação do processo de construção, o que poderá resultar em favelização da área. Estas casas não parecem estar no terreno da Cidade, mas utilizam o mesmo como passagem.

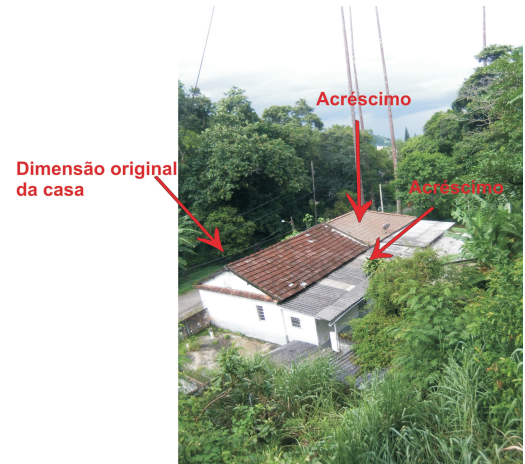
Casa mais próxima ao portão de entrada - 2013

A casa que se encontra nas proximidades da entrada do terreno recebeu acréscimos indevidos. Percebe-se que havia originalmente uma casa simples com esquadrias de madeira e telhado de duas águas, que pode ter sido construída nas décadas de 1940 ou 1950. Seria útil demolir apenas os acréscimos e reutilizá-la como centro de informações sobre o reservatório ou alguma estrutura da APARU do Alto da Boa Vista.

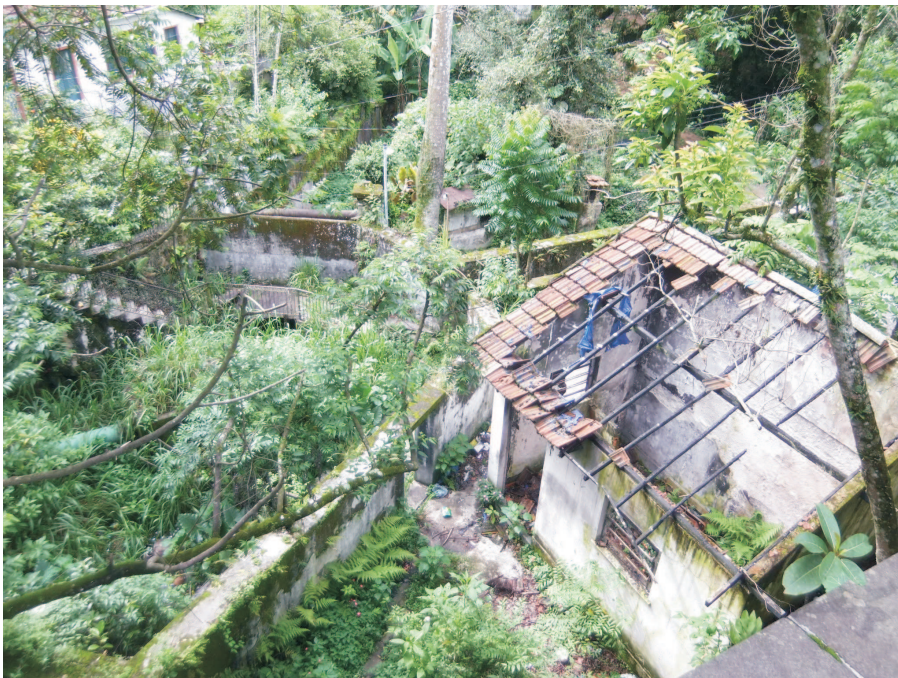
O açude do reservatório está sem uso e tomado por mato. Parte das caixas relacionadas ao sistema do reservatório encontra-se invadida por pessoas que ali habitam e criam animais (foram vistos galinhas e um bode).

Estrutura do Reservatório invadida, com criação de animais - 2013.

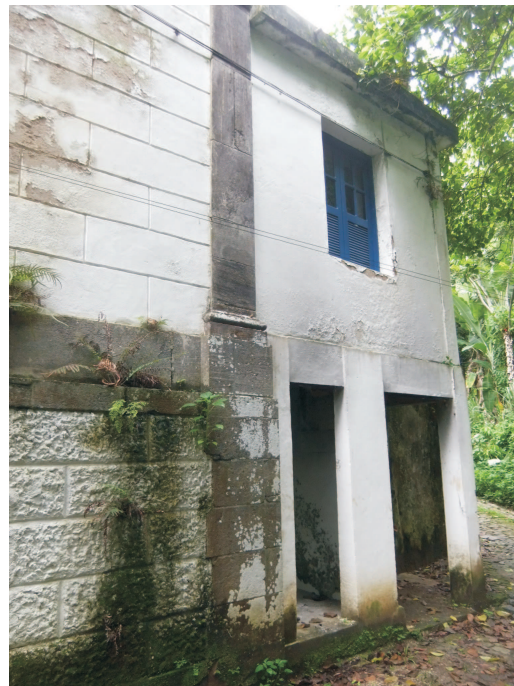
Acrécimo à Caixa D'Água. 07/2013.

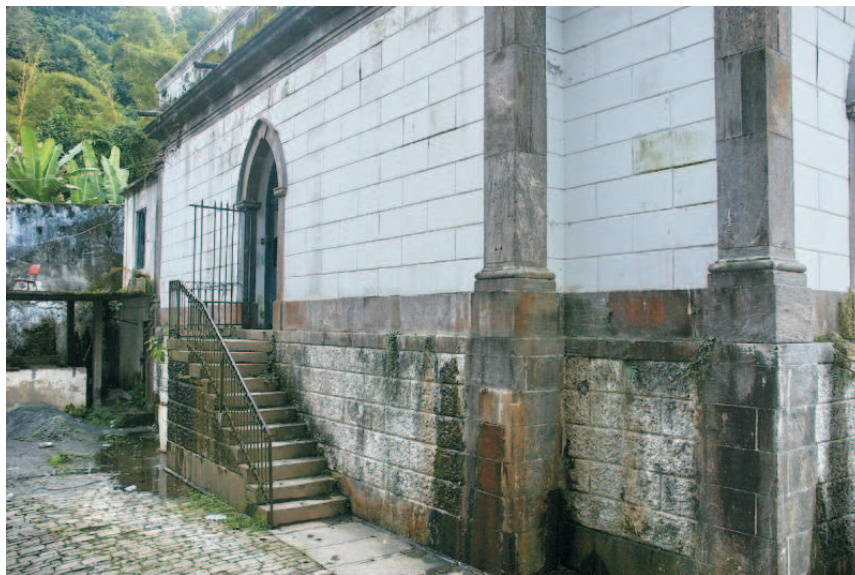
O estado de conservação não é bom. Externamente houve a aplicação equivocada de tinta branca sobre parte da cantaria, que agora se apresenta parcialmente descascada. As paredes interiores estão muito manchadas por efeito de infiltrações, tanto vindas do teto, como das câmaras de água. Há, ainda, um acréscimo indevido na parte posterior da construção e uma pequena edícula inadequada ao lado da mesma. Houve alterações também no entorno imediato da caixa d'água, com o desaparecimento de palmeiras imperiais e o crescimento desordenado da vegetação circundante.

Fachada lateral. 08/2006.

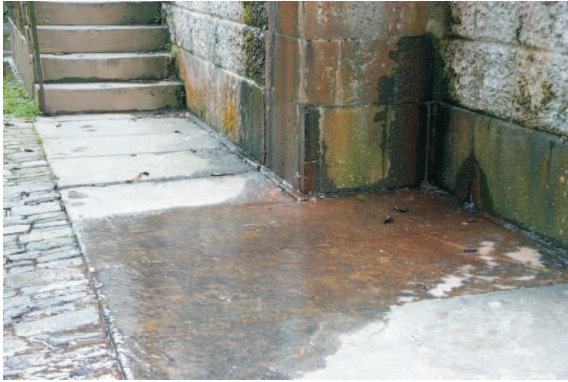
Vazamentos. 08/2006.

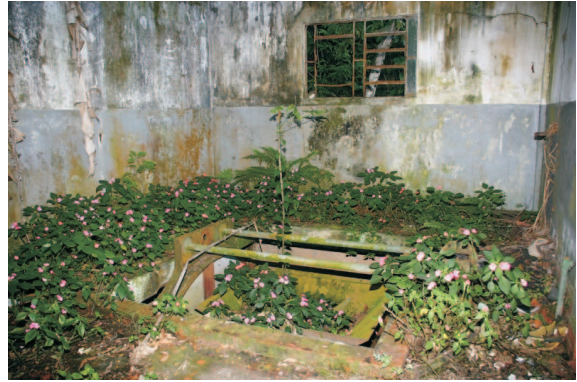
Atualmente as Caixas D'Água funcionam como caixas de passagem das águas que sobram no reservatório do Alto da Boa Vista. Não recebem mais as águas do rio Maracanã. Sua segurança é frágil, com portas danificadas e sem trancas. Os açudes estão vazios e cobertos pelo mato. Nos compartimentos de tratamento plantas tomaram conta do piso e das máquinas. As águas do reservatório apresentam indícios de poluição.

Interior do Posto de Tratamento.

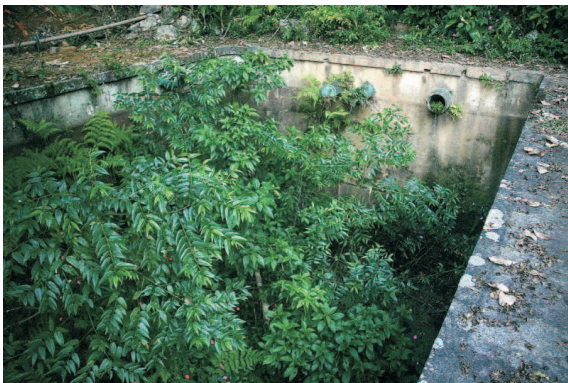
Açude Pequeno. 08/2006.

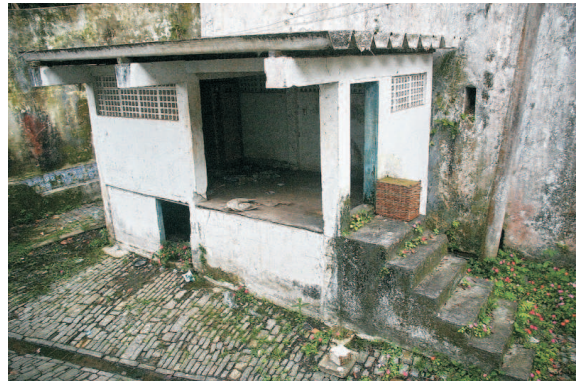
Edificações espúrias na alameda de entrada. 08/2006.

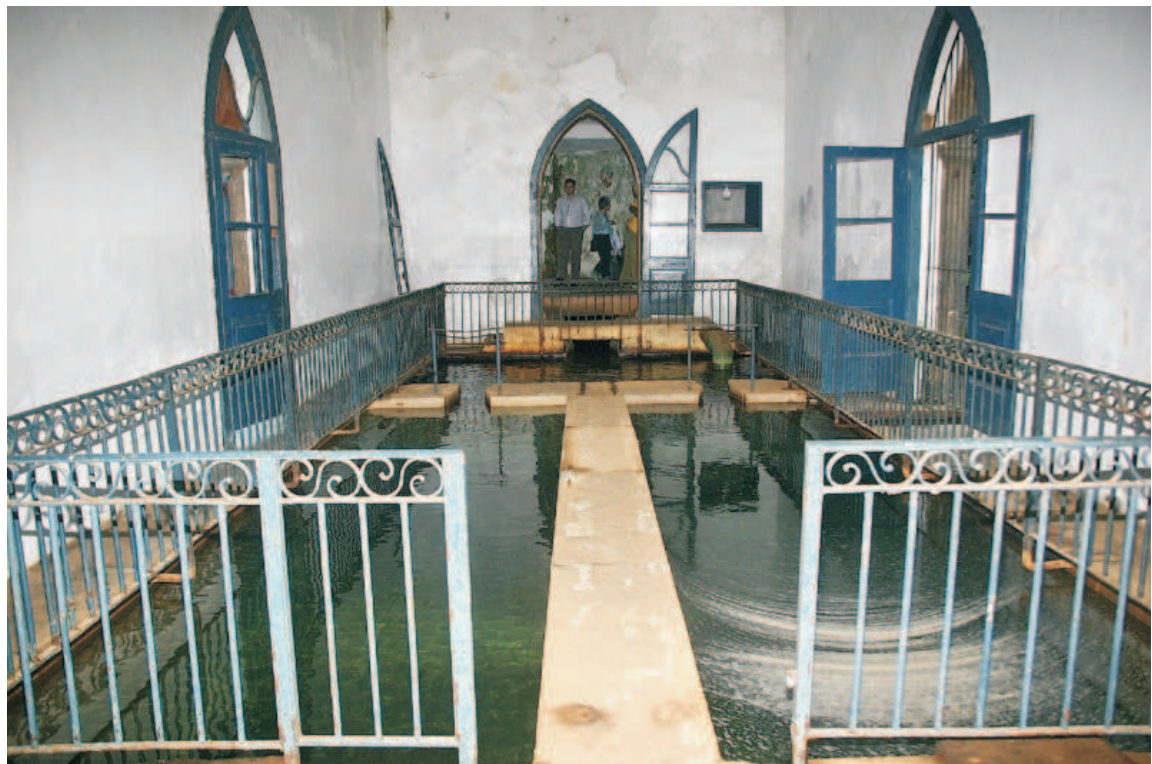
Água com indícios de poluição.
