Inventário de Identificação dos Reservatórios da CEDAE

Denominação: **Reservatório do Morro do Pinto**

Localização: **Rua Monte Alverne 75 (antigo 40), Gamboa.** Município: **Rio de Janeiro**

Época da construção / Inauguração: **1874**

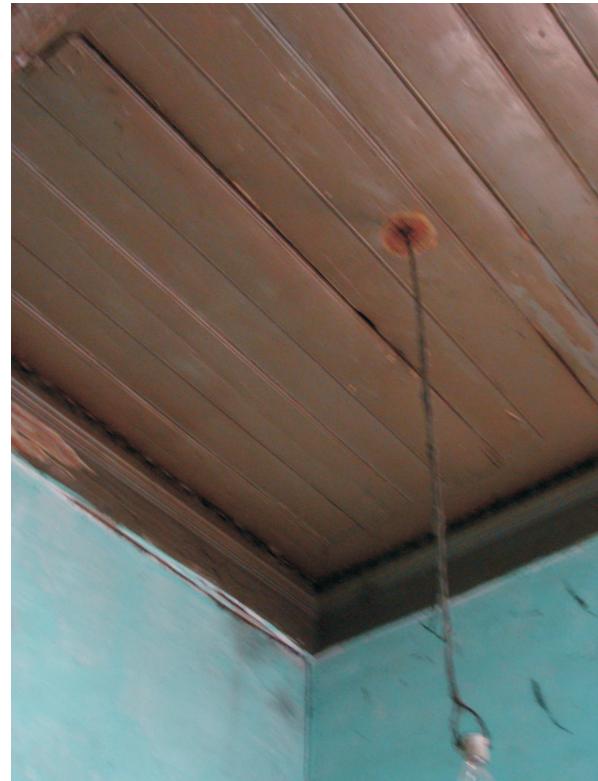
Forro do teto da casa do encarregado

O estado de conservação da casa do encarregado é também bastante precário. Foram relatados inúmeros vazamentos no telhado, o que provocou a deterioração de partes dos tetos em madeira. Algumas folhas das janelas estão soltas, assim como parte dos tacos do piso. As pinturas internas e externas estão desgastadas e há muito lixo no interior dos cômodos. Houve acréscimos de paredes também na área de serviço. No entanto, tais problemas são sanáveis e a casa é perfeitamente

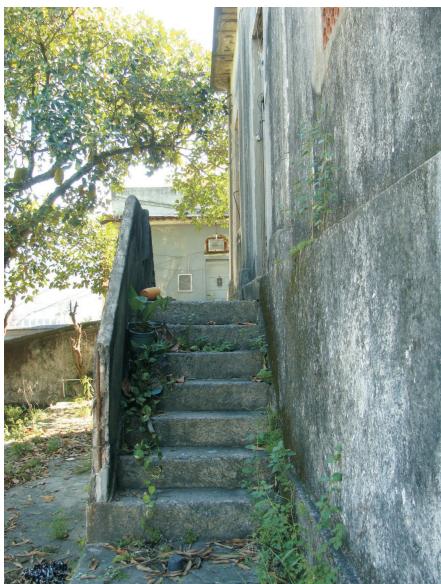
Escada de acesso danificada

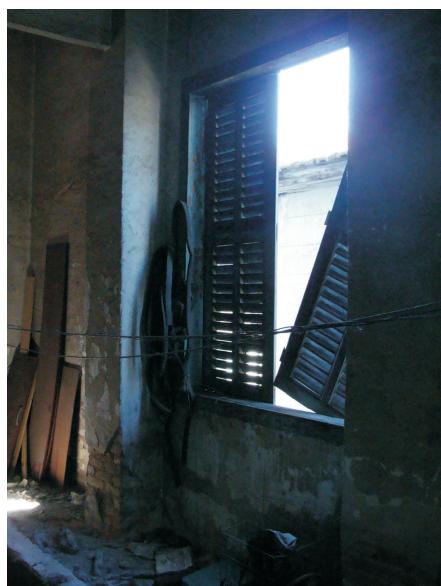
A bacia do reservatório encontra-se desativada e com muito lixo. A cobertura original já não existe, tendo sido substituída por laje de concreto assentada em estrutura nervurada de vigas de concreto de grande altura. Algumas janelas originais, em esquadrias de madeira com venezianas, foram substituídas por painéis cerâmicos vazados, do tipo cobogós.

Esquadria danificada no reservatório

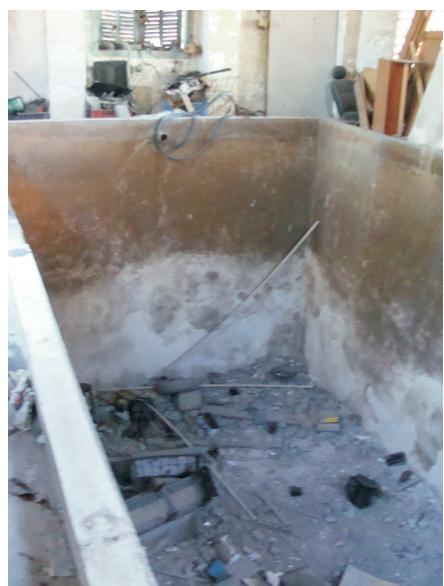
Lixo no interior da bacia do reservatório

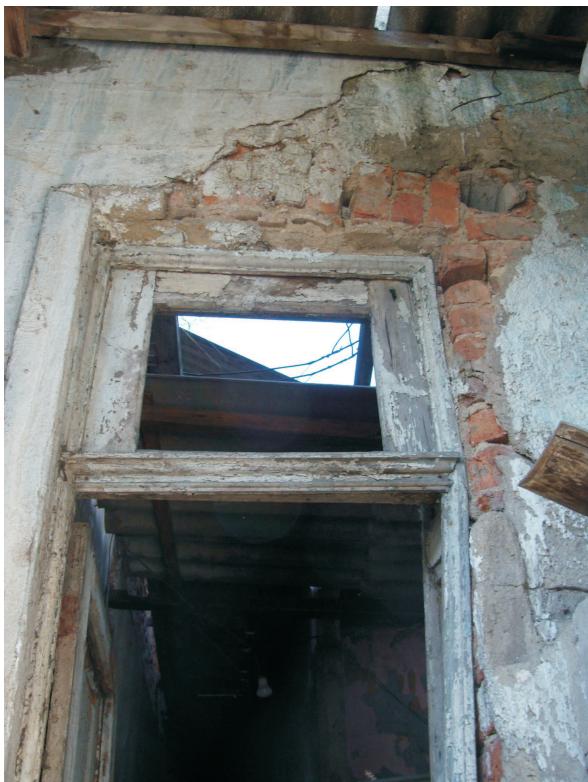
Parede colapsando na casa do encarregado
Foto Roberto Anderson - 2013
