Inventário de Identificação dos Reservatórios da CEDAE

Denominação: **Reservatório do França.**

Localização: **Largo do França, 8 - Santa Teresa.**

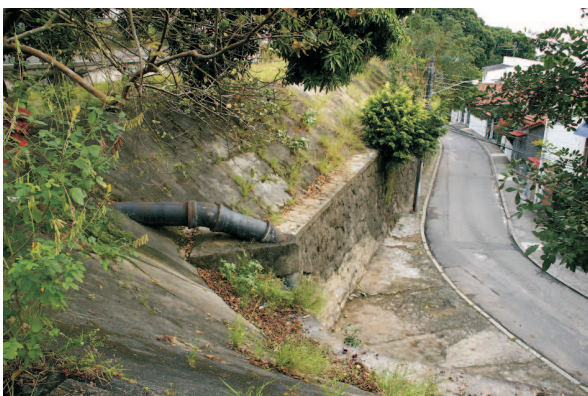
O terreno do Reservatório é cercado por grossos muros de pedra e é delimitado em todo seu perímetro por logradouros públicos: a Rua Almirante Alexandrino, eixo estruturador do bairro de Santa Teresa, a Rua Prefeito João Felipe, que liga o bairro ao Rio Comprido, a Rua Professor Júlio Koeler, a Rua Elizeu Visconti e o Largo do França, onde está localizado o portão de entrada.

Muro de pedra e talude. 08/2006.

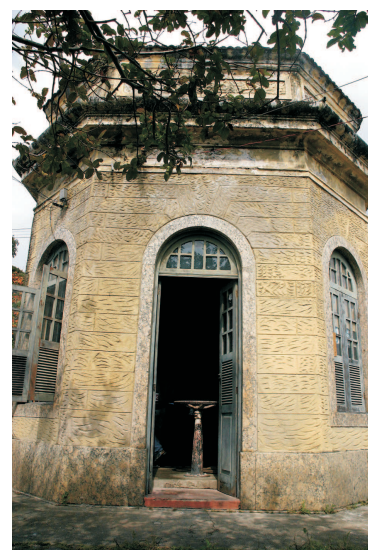
O posto de manobra tem planta sextavada, como muitos outros equipamentos semelhantes e da mesma época, e janelas e portas com marcos em pedra encimadas por bandeiras em arco pleno.

Posto de manobras. 08/2006.

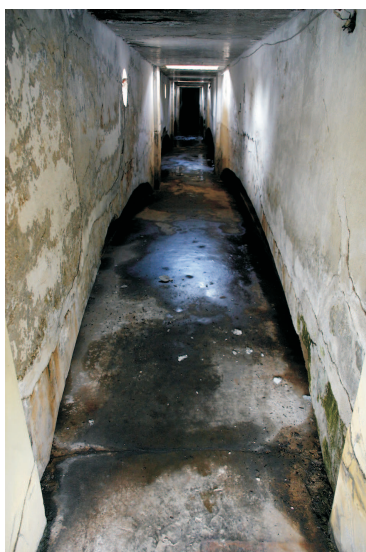
O reservatório foi construído em alvenaria e posteriormente coberto em concreto armado. As duas câmaras, com profundidade de 6m, têm capacidade para armazenar até 11.600m³ de água tratada. O projeto de sua cobertura é de autoria do Engenheiro Henrique Novaes. Esta é constituída por abóbadas de aresta nervuradas e obedece a uma disposição mista dos sistemas Monier e Hennebique.

Interior do reservatório. 08/2006.

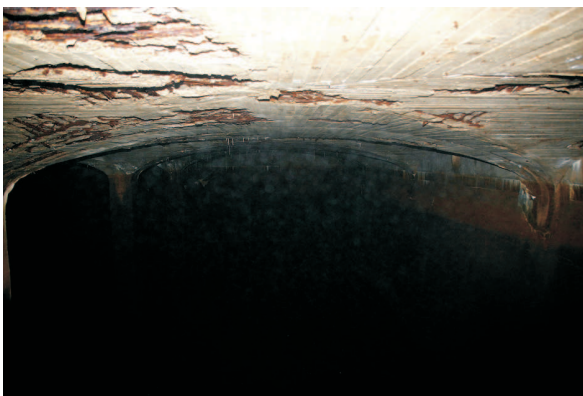
A ferragem da cobertura do reservatório apresenta vários pontos expostos, devido à agressão do cloro presente no ambiente. Na caixa de entrada de água as condições de manobra são precárias.

Teto do reservatório. 08/2006.

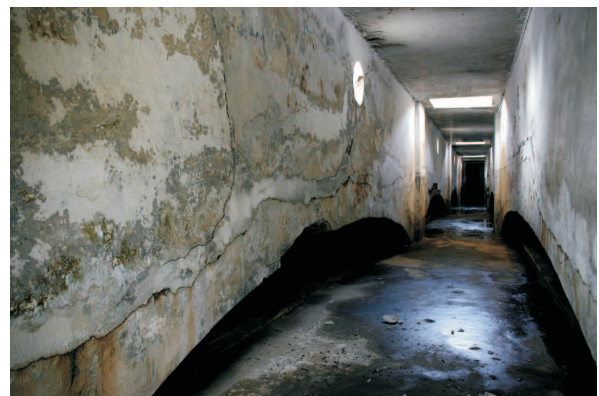
Infiltrações nas paredes do reservatório. 08/2006.

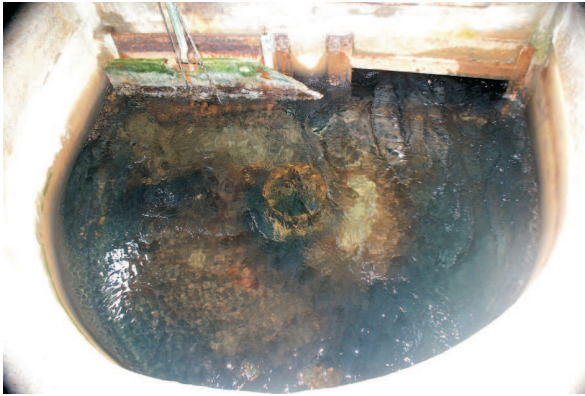
Entrada de água. 08/2006.

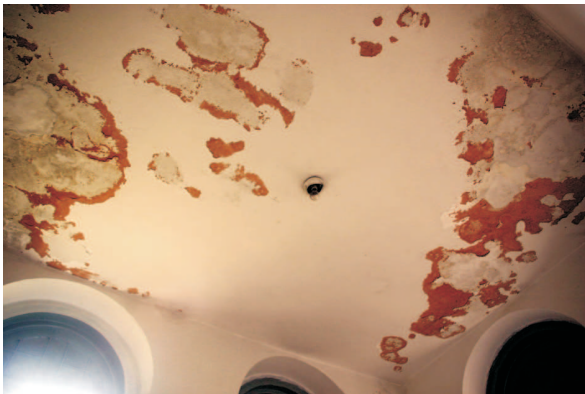
A casa do encarregado apresenta infiltrações no teto e nas paredes, devido a problemas de vedação no telhado.

Infiltrações no teto da residência. 08/2006.

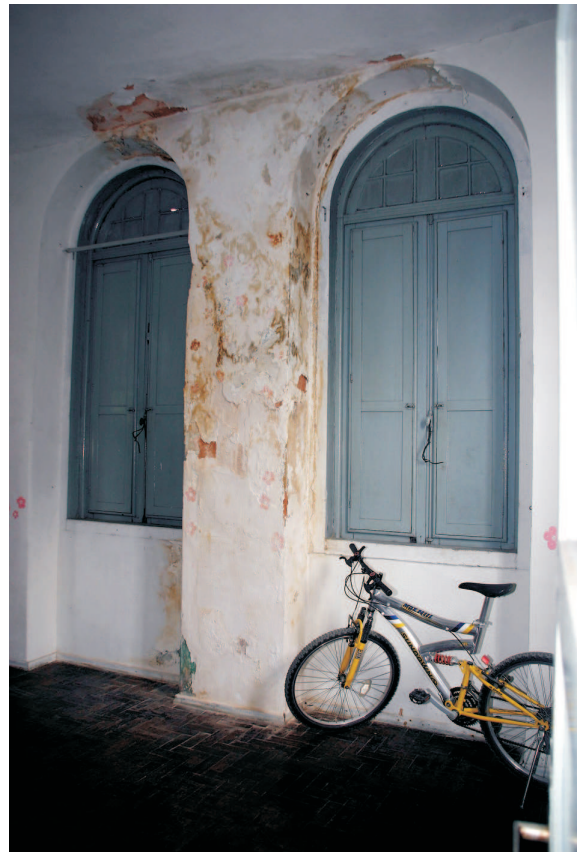
Infiltrações na parede da residência. 08/2006.
