Inventário de Identificação de Bens Culturais Imóveis do Sistema Ferroviário

Denominação: Estação de Austin

Localização: Rua Coronel Monteiro de Barros, s/n

Município: **Nova Iguacu**

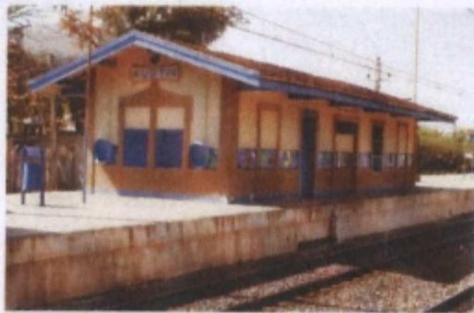
Vista da linha férrea

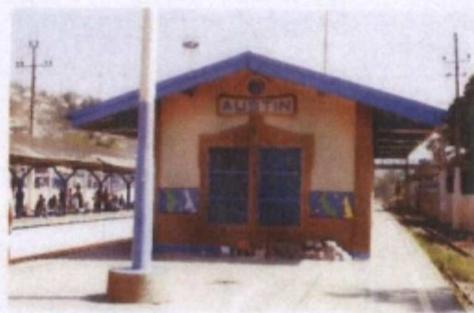
A fachada recebeu uma faixa decorativa pintada em várias cores, com motivos geométricos.

Fachada lateral

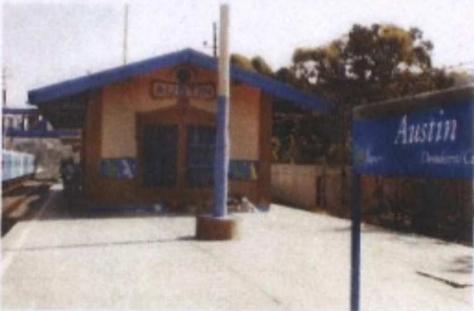
Fachada lateral

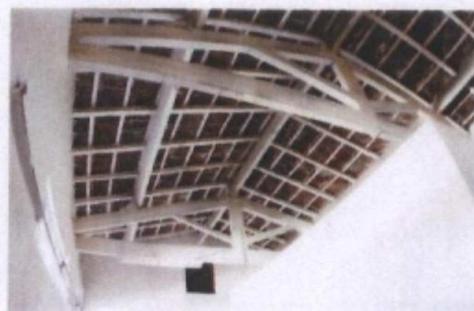
O prédio do “casarão” é de alvenaria, coberto de telhas de cerâmica francesas, em duas águas, sem forro. Está em razoável estado de conservação, pintado de branco com esquadrias azuis, e uma faixa decorativa de motivos geométricos coloridos em toda a volta. Funcionam nele a “agência”, a sala do supervisor, vestiários de pessoal de segurança e limpeza e sanitários de uso dos funcionários da ferrovia.

Telhado

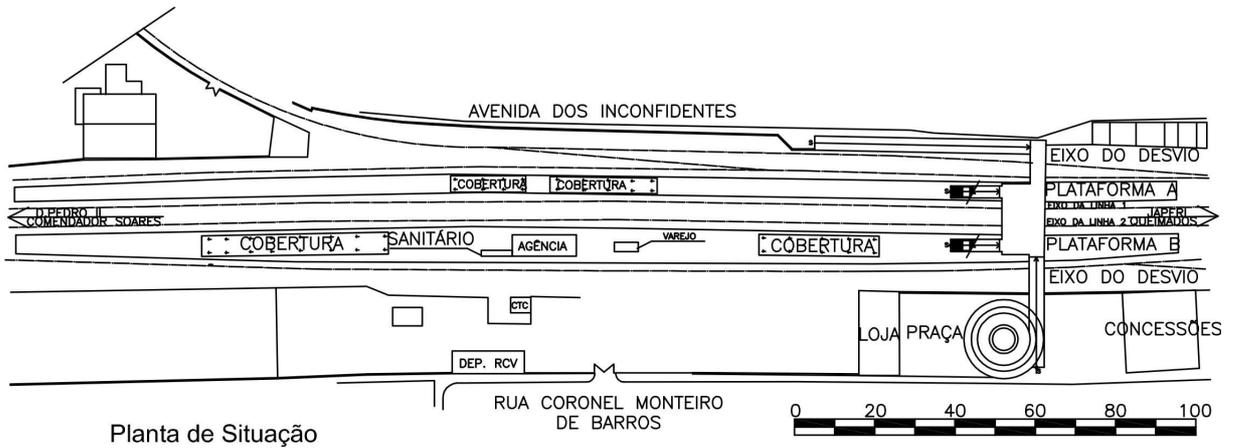
Planta de Situação

A estação está inserida em uma área urbana no bairro de Austin, município de Nova Iguaçu. No seu entorno há comércio de médio porte e residências. O acesso à referida estação é feito por uma passarela lançada tanto da rua Coronel Monteiro, como da Avenida dos Inconfidentes. A área em volta da estação é bastante arborizada e está tomada por comércio informal.

O acesso à estação é feito por uma passarela sobre a linha férrea e duas escadas que descem às plataformas separadamente.

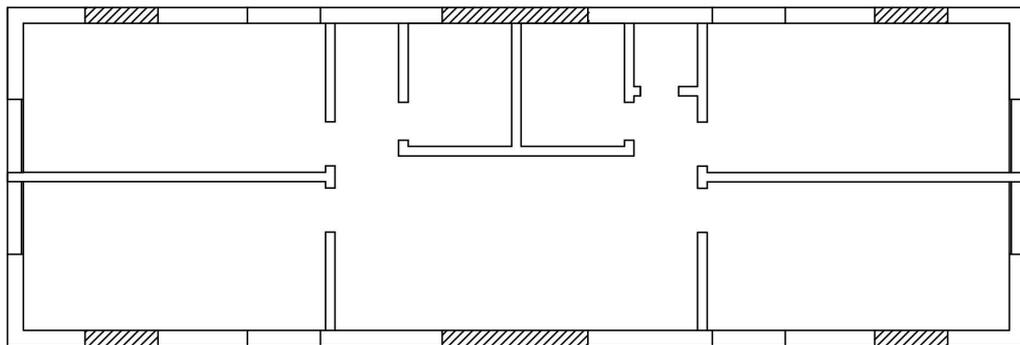
Planta Baixa

O edifício é dividido em três módulos. Os módulos das extremidades são divididos em dois compartimentos cada, abertos para o compartimento central. As quatro salas são forradas em madeira, com roda-teto. O piso é de marmorite e apresenta pequenos desníveis entre os cômodos. As esquadrias são de madeira, de verga reta. As portas internas são lisas e as janelas são de veneziana e vidro, com postigos internos. Alguns vãos das fachadas foram fechados por alvenaria.

O cômodo central abre para a plataforma, com piso de marmorite e telha vã, e está dividido em 4 compartimentos, sendo um salão, duas pequenas salas e um banheiro que parece ser acréscimo. As duas salas têm grades no teto e nas janelas, e podem ter sido usadas como sala de segurança de valores ou prisão.
